## Bestrijding kruidengroei in ZOAB

**Uitgave 2004, nummer 103**  
**ISS 0926-8618**

**Dienst Weg- en Waterbouwkunde**  
**Afdeling Infrastructuur Milieumaatregelen (IM)**

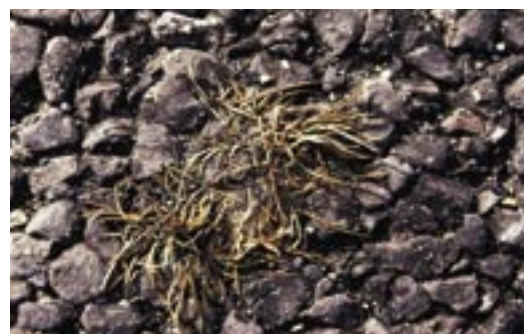
Tabel 1. Aantal planten Varkensgras in de ZOAB vluchtstrook langs de A15. De getallen zijn gemiddelden van vier herhalingen per behandeling.

Behandeling	Voor behandeling 27 juni 2001	10 juli	6 sept.	29 okt.
Onbehandeld	140	137	134	13
Pekel 150 g/m <sup>2</sup>	167	7	5	1
Pekel + ZOAB reinigingen	175	3	3	0
Pekel + vegen	134	2	2	1

In opdracht van de DWW is de werking van zout als bestrijdingsmethode voor onkruid op ZOAB onderzocht. Op proefvakken langs de A15 bij Km 108,0 is een hoeveelheid van 150 g/m<sup>2</sup> zout toegepast in de vorm van een geconcentreerde zoutoplossing, met en zonder extra beschadiging van de plant. Een extra beschadiging van de plant als gevolg van vegen of ZOAB-reinigen (ZOAB clean) zou de inwerking van zout effectiever kunnen maken. De behandelingen zijn uitgevoerd volgens Tabel 1, waarin ook de effecten zijn af te lezen. Op het onderzochte proeftraject was het meest voorkomende onkruid Varkensgras. De behandeling is 27 juni 2001 uitgevoerd. Uit de proef blijkt dat de methode pekels toedienen het aantal onkruid planten effectief doet afnemen. Uit de uitkomst blijkt verder dat effecten van de combinatie 'Pekel + ZOAB' reinigen en 'Pekel + vegen' niet van elkaar verschillen.

De gekozen dosis van pekels was zo hoog dat bij de gegeven weersomstandigheden (enige dagen droog en zonnig) de planten werden gedood met of zonder extra behandeling. Hieruit volgt dat bij gunstige weersomstandigheden de te gebruiken dosis lager kan worden gekozen. Wellicht kan 50 tot 75 g/m<sup>2</sup> al voldoende werkzaam zijn, mits er droog weer is, en in combinatie met een extra planten-beschadigende behandeling.

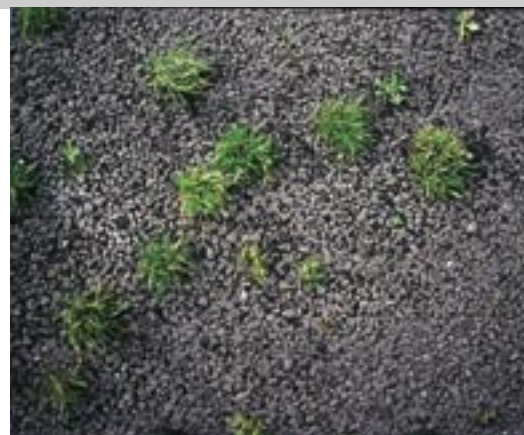
Tabel 2. Milieu-effecten van zout en glyfosaat

Effect op	Zoutbehandeling	Glyfosaat-behandeling
Kruidachtige bermvegetatie	x	x/-
Bermfauna	-	x/-
Bomen / struiken	0	0
Waterkwaliteit grondwater	0/-	0
Waterkwaliteit oppervlaktewater <sup>1)</sup>	0	0
Waterflora	0	0
Waterfauna	0	0
Waterkwaliteit oppervlaktewater <sup>2)</sup>	0/-	--
Waterflora	0/-	- <sup>3)</sup>
Waterfauna	0	? <sup>3)</sup>

- <sup>1)</sup> regenwater stroomt in de berm en dringt in de bermbodem
- <sup>2)</sup> regenwater komt via goten rechtstreeks in het oppervlaktewater
- <sup>3)</sup> hier bestaat onzekerheid omdat er geen maximaal toelaatbaar risico bekend is.
- 0 geen aantoonbaar effect
- x er treedt een verschuiving op (niet direct verslechtering)
- negatief
- sterk negatief

1. Alles bij elkaar nemende is bij de huidige toepassingen het milieu-effect van zout minder ernstig dan van het bestrijdingsmiddel Glyfosaat.
2. Toepassing van zout heeft ook milieu-effect, daarom is nader onderzoek naar de laagste werkzame dosis gewenst.
